Pokročilá emisní analýza vznětových a zážehových motorů

Advanced Emission Analysis of Diesel and Petrol Engines

Ostrava 2014

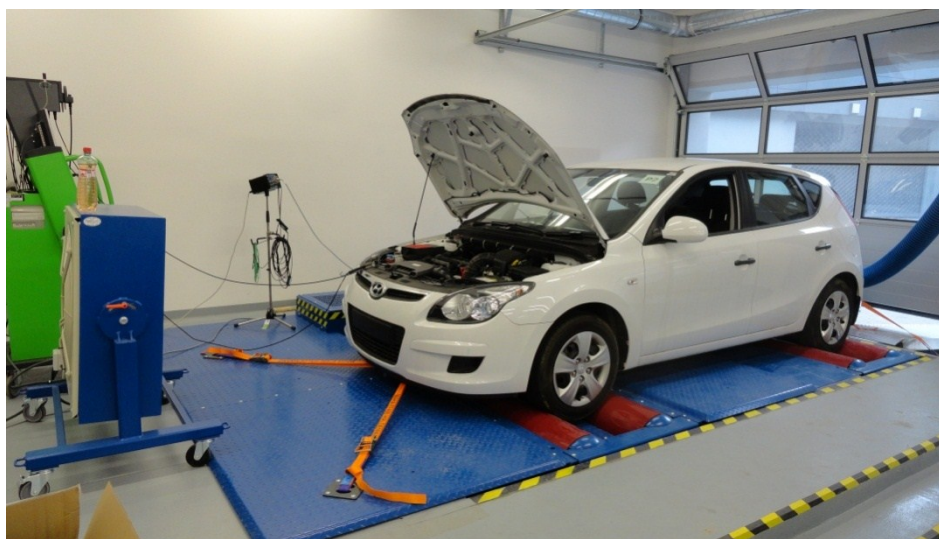
Obr. 5 Měření vozidla v zátěži na zkušebních válcích, laboratoř FEI VŠB - TUO

Měření exhalací bylo prováděno ve třech režimech. V prvním režimu má vozidlo volnoběžné otáčky přibližně okolo 660 ot/min a nulovou rychlost. Měření se provádí po dobu 30 vteřin. V druhém režimu má vozidlo také nulovou rychlost, ale měření je prováděno ve zvýšených otáčkách v rozmezí 2 500 ot/min – 3 000 ot/min po stejnou dobu. Třetí měření je prováděno v dynamickém stavu na válcovém dynamometru (dále jen válcová zkušebna), kdy je ve vozidle zařazen druhý rychlostní stupeň a plynový pedál je držen na maximální hodnotě. V programovém prostředí válcové zkušebny je navolena varianta jízdní simulace pro udržování konstantní rychlosti. Konkrétně je nastavena na maximální rychlost 50 km/h. Při dovršení této rychlosti jsou válce dynamicky brzděny, aby nebyla tato rychlost překročena. Otáčky motoru jsou u tohoto měření u starší i30ky okolo 3 600 ot/min a u novější i30ky okolo 4 000 ot/min. Doba měření je totožná jako v předchozích režimech. Aby byly zajištěné stejné podmínky pro všechny měření, tak je měření na vozidle ve všech režimech prováděno na zahřátém motoru, kdy teplota oleje dosahuje minimálně 80 °C. Exhalace jsou měřeny pomocí výfukové sondy emisního analyzátoru BOSCH BEA 050.

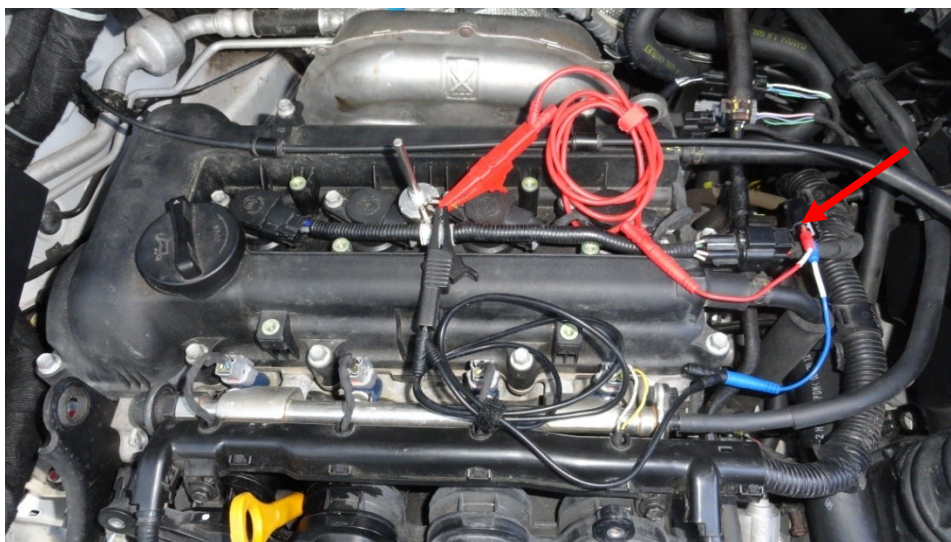
Obr. 9 Připojení potenciometru na konektor snímače teploty chladicí kapaliny

V tomto měření je simulován vadný snímač teploty chladicí kapaliny. Pokud by byla na vozidle špatná kabeláž ke snímači chladicí kapaliny (nebo odpojen konektor snímače), tak by vznikl na kabeláži nekonečně velký odpor. Řídicí jednotka by tento stav vyhodnotila jako chybu a došlo by k nastavení nouzového režimu. Při nouzovém režimu je v řídicí jednotce nastavena konstantní teplota chladicí kapaliny 82°C. Aby nedošlo k zapsání chyb do řídicí jednotky (k nouzovému režimu), tak je potřeba se připojit na odpojený konektor od snímače chladicí kapaliny a pomocí potenciometru nastavit náhradní hodnotu. V našem případě jsou provedeny dvě měření. V prvním měření je nastavena hodnota odporu pomocí potenciometru 5,5 kΩ (odpovídající teplotě 1 °C) a v druhém měření je nastavená hodnota odporu 1,54 kΩ (odpovídající teplotě 35 °C).

U studeného motoru je potřeba dostat do spalovacího prostoru více paliva než u motoru zahřátého na provozní teplotu. Na našich měřených vozidlech je toto zabezpečeno pomocí prodloužení doby otevření vstřikovací trysky (čím delší impuls na vstřikovací trysku, tím větší dávka paliva). Pokud máme zahřátý motor a všechny systémy jsou v pořádku, tak je u starší i30 (bez katalyzátoru) doba vstřiku 2,6 ms. Pokud nastavíme pomocí potenciometru hodnotu odporu pro 35 °C, tak se otáčky motoru zvýší na 1090 ot/min. Při nastavení 1 °C se se otáčky ještě zvýší na 1420 ot/min. U novější verze i30ky (s katalyzátorem) je při zahřátém motoru doba vstřiku v rozmezí 1,64 – 2,64 ms. Při nastavené hodnotě

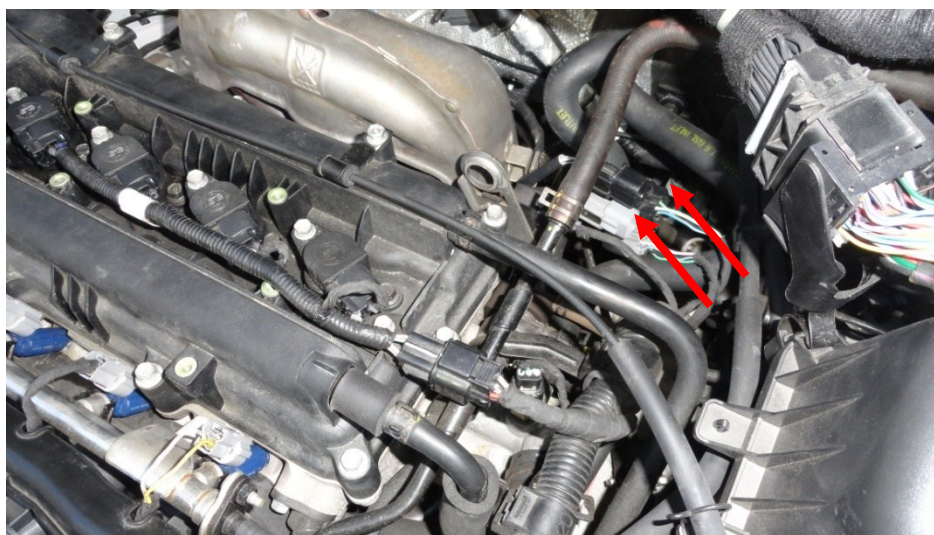
Obr. 10 Odpojení konektoru lambda sondy před a za katalyzátorem

Lambda sonda slouží k měření kyslíku ve výfukových plynech. Změnou napětíové úrovně určuje, zda jsou výfukové plyny v oblasti bohaté směsi ($\lambda < 1$), nebo oblasti chudé směsi ($\lambda > 1$). Na měřených vozidlech jsou dvě lambda sondy. Při tomto měření jsou simulovány závady na těchto lambda sondách. První lambda sonda se nachází před katalyzátorem a druhá za katalyzátorem. Aby nedocházelo k zásahům lambda sond do řízení motoru, tak došlo k odpojení konektorů od obou lambda sond.

Na obou měřených vozidlech je odpojení konektorů lambda sond zaznamenáno řídicí jednotkou motoru. Řídicí jednotka tento problém zaznamená u starší i30ky jako tři chybové kódy s označením *P0030 Vyhřívání lambda sondy (řada 1, sonda 1) Porucha funkce*, *P0036 Vyhřívání lambda sondy (řada 1, sonda 2) Porucha funkce* a *P0134 Lambda sonda (řada 1, sonda 1) Komponenta / funkce neaktivní*. U novější i30 jsou zaznamenány pouze dva

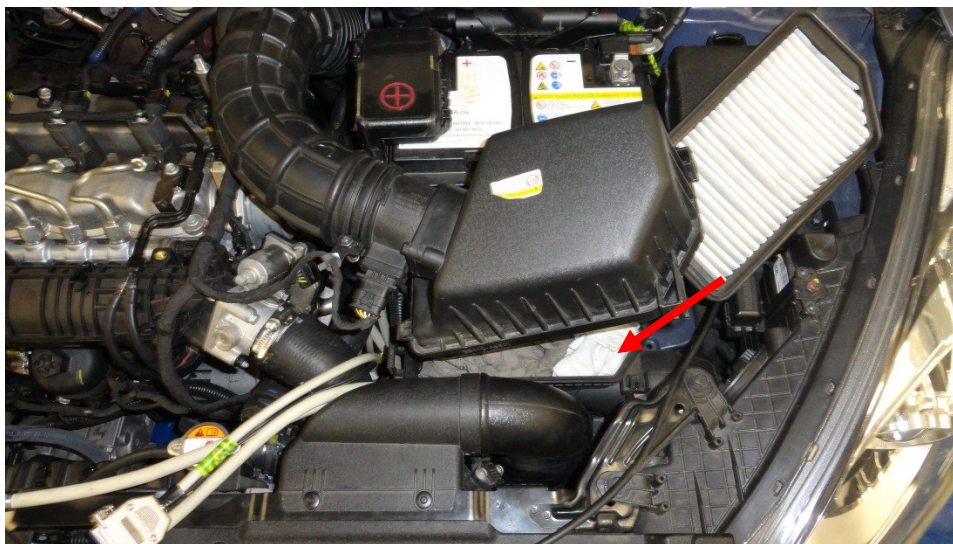
Obr. 13 Ukázka ucpaného sacího traktu

Při tomto měření je simulován stav znečištěného (zaneseného, zalepeného) vzduchového filtru. Vzduchový filtr se při provozu často zanáší nasávaným poletujícím prachem, listím, atp. Jak již bylo popsáno v předchozí kapitole při měření ucpaného sacího traktu pro zážehové motory, tak je třeba vzduchový filtr měnit v předepsaných intervalech.

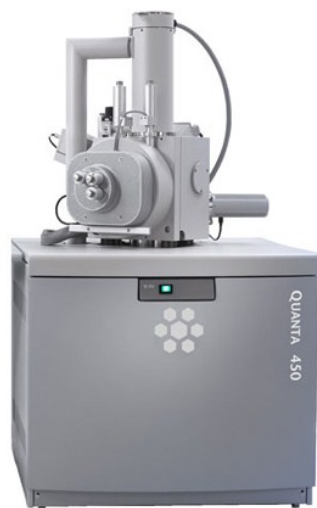
Obr. 22 Skenovací elektronový mikroskop Quanta 450 [3]

Po odebrání vzorků se velikost pevných částic zkoumá pomocí skenovacího elektronového mikroskopu typu Quanta 450 značky FEI. Na mikroskopu je nastaven režim sekundárních elektronů, který vytváří morfologii povrchu. Pro zkoumání vzorků je důležitá jeho předchozí příprava. Vzorek se z petriho misky odebírá pomocí terčíku na kterém je nalepena uhlíková páska. Poté je potřeba na povrchu odebraného vzorku vytvořit pokovanou vrstvu. Pokud máme takto připravený vzorek, tak je možné tento vzorek vložit do skenovacího elektronového mikroskopu a provést samotný rozbor.
